# 京大病院医療安全情報36

## 【輸液ポンプのノンフロー現象】

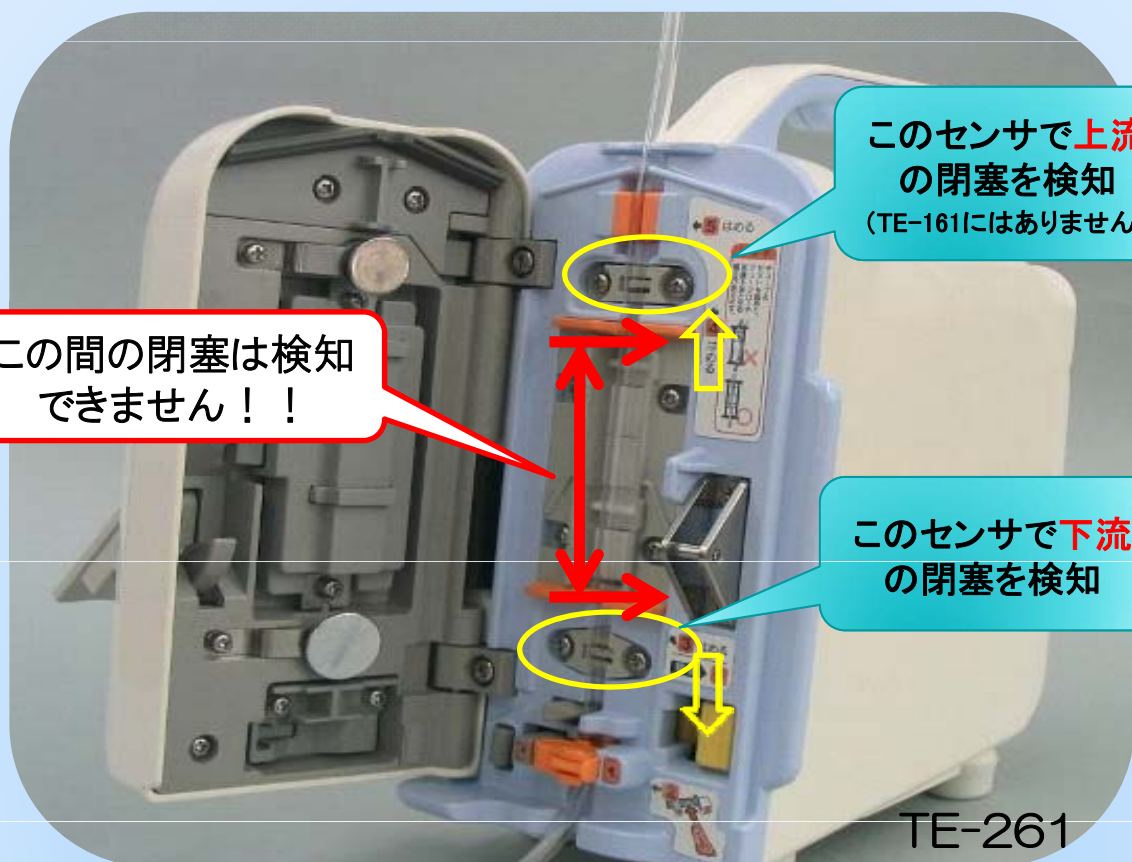
TE-261

ノンフロー現象によるものです。

この間の閉塞は検知  
できません！！

このセンサで**上流**  
の閉塞を検知  
(TE-161にはありません)

このセンサで**下流**  
の閉塞を検知

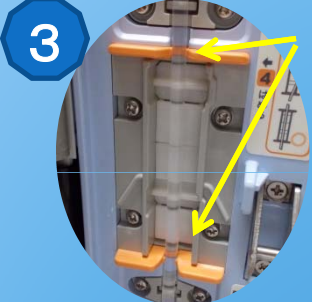
2 AFFクリップをまっすぐに奥までしっかり差し込む
-
