京大病院医療安全情報56

【輸液フィルターの破損】

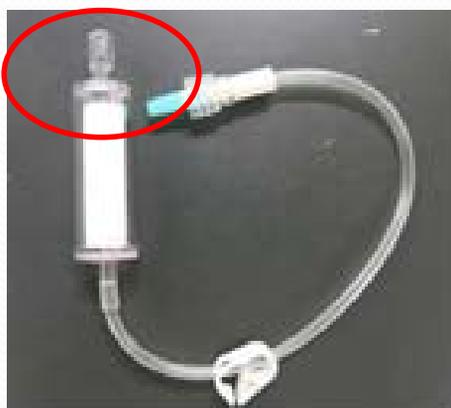
テルフュージ ヨンファイナルフィルター

術後管理のため、CVより輸液ポンプ（メイン）とシリンジポンプ数台より複数薬剤を投与中であつた。低血糖・血圧低下があり薬剤投与量を変更したり、補正量の調節を行っていた。ルート確認時、フィルター接続部分に亀裂が入り点滴が漏れていることが原因であつたと分かる。

フィルター上部のメスコネクターの破損により輸液セットのロックコネクターが空回りし接続できない、輸液中に液漏れするなどの事象が発生しています。

- ①輸液セット先端のロックコネクタを締めすぎない
→特にゴム手袋装着時には過剰に力がかかります
- ②フィルター円筒形本体を回転させ締め付けない
→回転半径が大きいいため、過剰に力がかかります

- ①輸液セット、延長チューブ先端のロックコネクタを回す（フィルター本体は回さない）
- ②抵抗があったところで止める（過剰に締めつけしない）

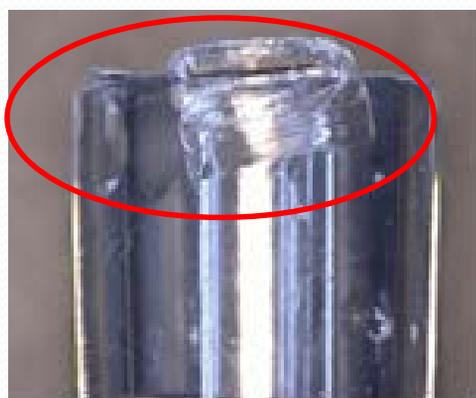
拡大

フィルター上部のメスコネクターが破損
