京大病院医療安全情報142

【小児の輸液の血管外漏出】

京大病院も、小児に輸液を投与中、血管外漏出に気付くのが遅れ、治療を要した事例が発生しています。院内マニュアル「小児の末梢静脈ラインの管理方針」を作成致しましたのでお知らせします。

小児の末梢静脈ラインの管理方針

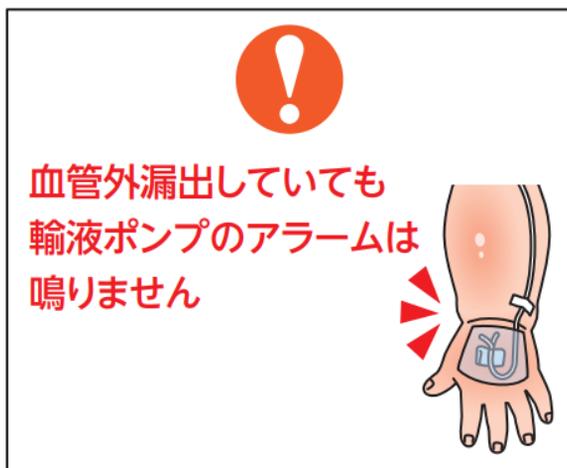
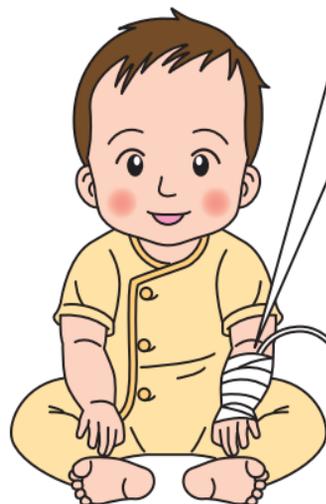
事例のイメージ

- 輸液ポンプを使用しており、血管外に漏出した際はアラームが鳴ると思っていたため、刺入部の観察を行っていなかった。
- 夜間、患児が寝ていたので起こさないように刺入部の観察を行わなかった。
- 刺入部を不透明のテープで固定していたため、観察ができなかった。
- 末梢静脈ラインが入っている上肢をカバーや包帯などで保護しており、観察が難しかった。
- 患児が啼泣しているのは、絶飲絶食中のためだと思い込み、刺入部の観察をしていなかった。
- 刺入部のみを観察し、腕全体や左右差を確認していなかった。

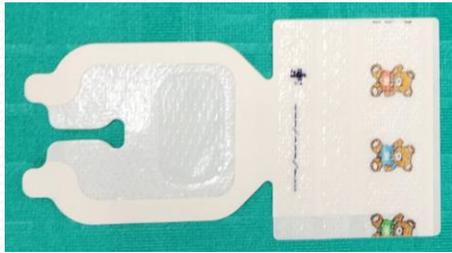
【 刺入部には透明ドレッシング材を使用する 】

こども医療センターでは、原則下図の透明ドレッシング材を使っています。

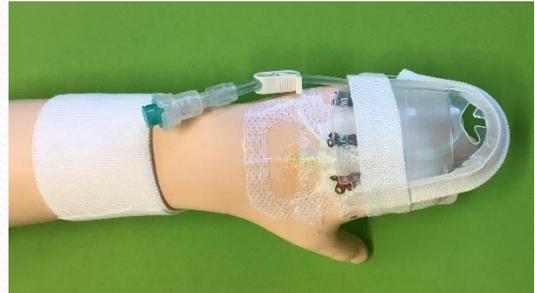
末梢静脈ライン刺入部およびその周辺を観察できるよう工夫しましょう

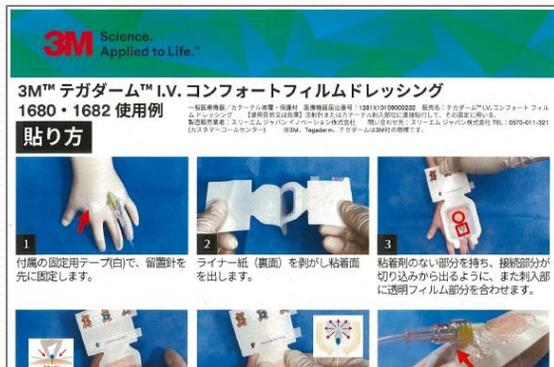
(説明書)
小児用末梢静脈カテーテルの使用例
