## 京大病院医療安全情報146

### 【MR禁忌の気管内チューブにご注意】

### 【正しく知ろう！MR禁忌の気管内チューブ】

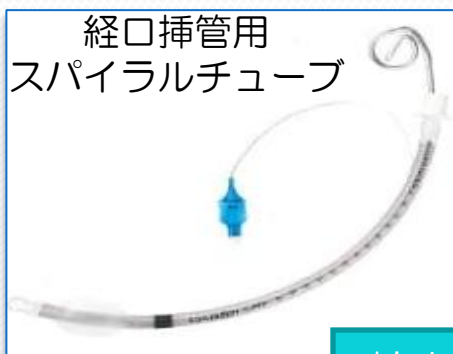
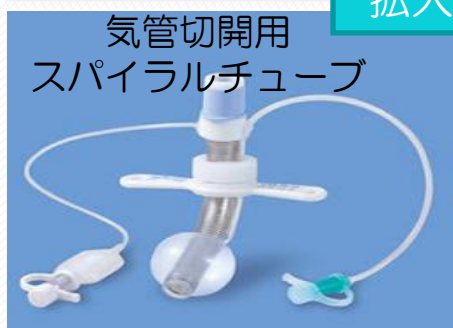
| 通常の気管チューブ | スパイラル気管チューブ |
| <ul style="list-style-type: none"><li>• チューブ内は透明</li><li>• MR対応</li></ul> | <ul style="list-style-type: none"><li>• 金属ワイヤーのらせん構造により、折れ曲がり・圧迫によるチューブ閉塞を防止するチューブ</li><li>• 当院のスパイラルチューブは全て<b>MR禁忌</b></li></ul> |

スパイラルチューブは金属ワイヤーが使用されています。  
MR装置への吸着による事故抜管や、金属ワイヤーの発熱による  
気管粘膜損傷（火傷）の可能性があります**MR禁忌**です。

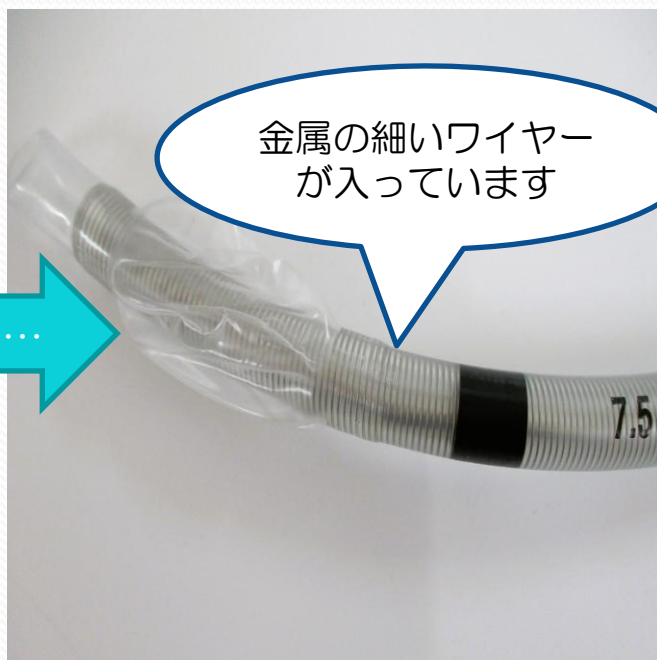
拡大すると…
