2013.6.6

京大病院医療安全情報35

【電気メスでの熱傷】

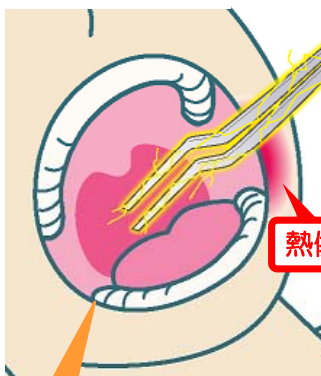
非絶縁型バイポーラピンセット

（事例1）扁桃摘出術を施行中、口角に予期せぬ熱傷が発生した。絶縁型のバイポーラピンセットだと思って使用していたが、確認すると非絶縁型であった。

熱傷が発生！

ピンセット全体の
金属が露出

- バイポーラピンセットには、絶縁型と非絶縁型があるため、確認して使用すること。
- バイポーラピンセットを使用する際には、目的部位以外に接触させないように注意すること。

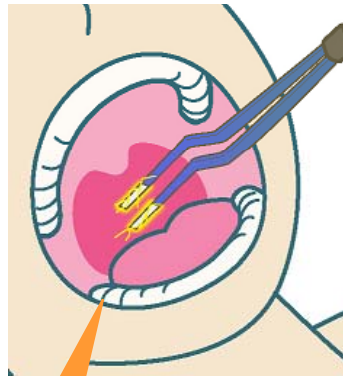
絶縁型バイポーラピンセット

絶縁コーティングされており
ピンセット先端のみ金属が露出

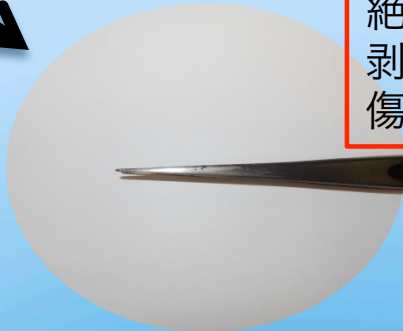
絶縁体コーティングが**剥がれている**ピンセット

絶縁体コーティングのない ピンセットが院内にあります

絶縁体コーティングが剥がれている部分で熱傷の危険があります

現在、根本対策を検討中であり、使用の際にはご注意ください
