京大病院医療安全情報57

【サイフォニング現象による薬剤急速投与】

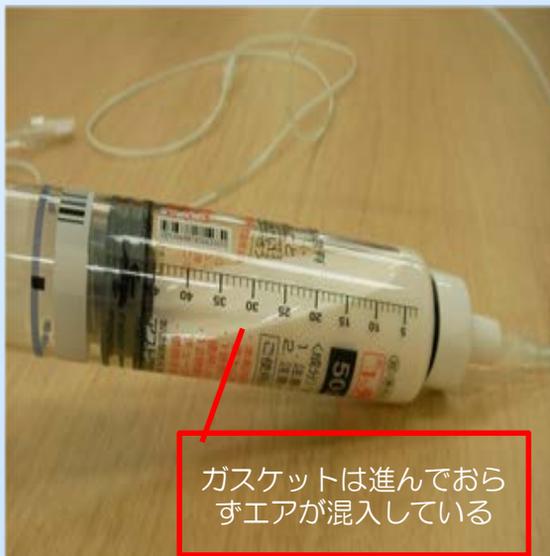
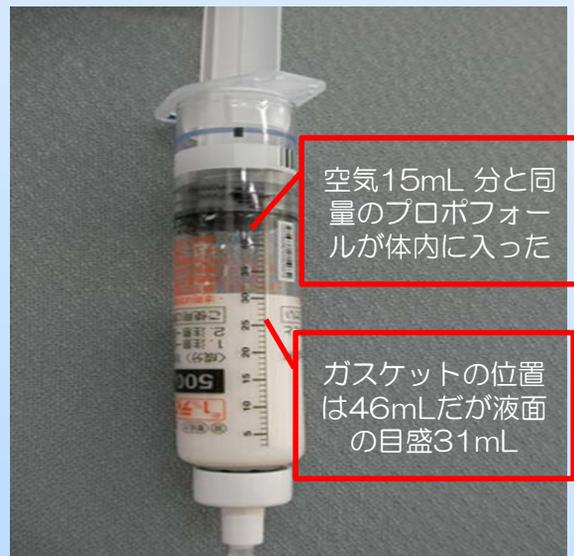
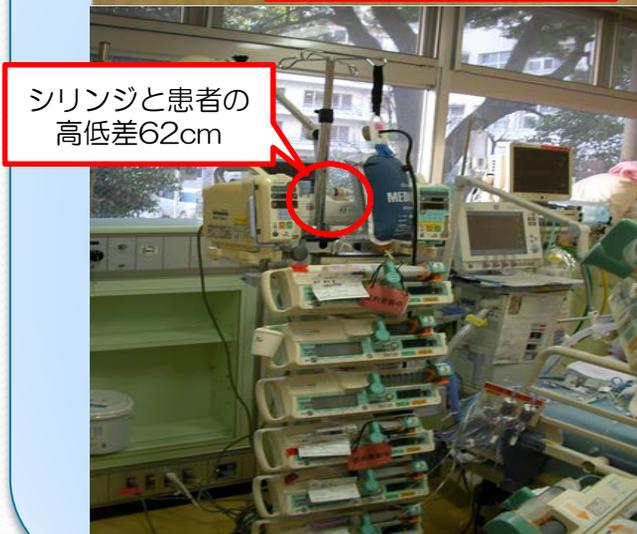
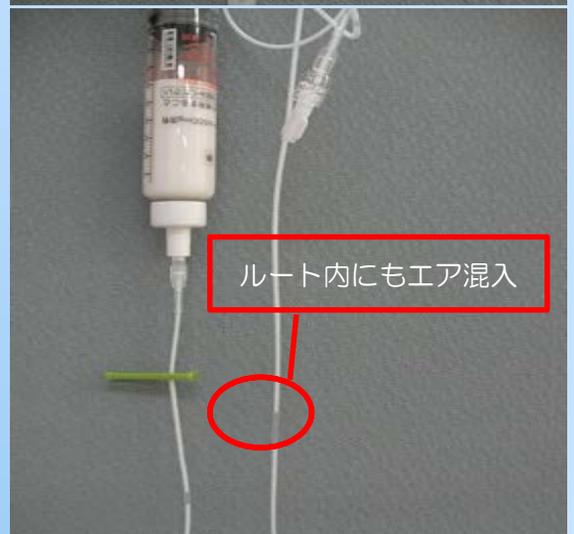
サイフォニング現象について

シリンジポンプを患者と同じ高さにセットするとサイフォニング現象を回避できる

サイフォニング現象が起こる条件

1. シリンジポンプにシリンジの押し子が正しくセットされていない
2. 1に加えて患者の高さより高い位置にシリンジポンプがある。

このような場合に、サイフォニング現象により液体は体内に注入され、押し子は勝手に動きます。

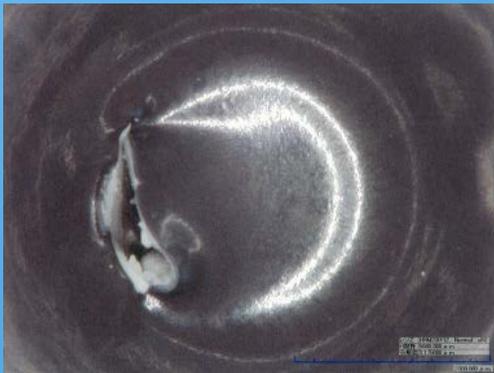
本事例のゴム栓の破損（裏面）斜めにゴム栓を刺したため、ゴムの復元力が働かず、穴が開いたままである。

医療器具の不具合がありましたら、現状保全の上、医療安全管理室まで速やかにご連絡ください。メーカーと協働して調査し、再発防止に役立てます。今回もメーカーの調査でゴム栓の破損が判明しました。

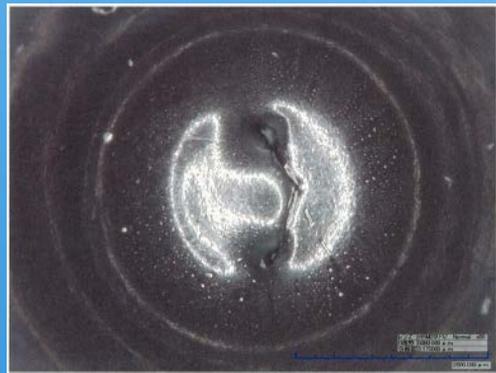
正しく刺した場合のゴム栓（裏面）ゴムの復元力が働いて穴は閉じる。
